## SKIBSVRAGENE FRA ØSTERSØEN

### Første indtryk af skibene undersøgt af SWM – JD-Contractor AS

Arkitekt og marinarkæolog Christian Lemée. 21.11.2022

#### VRAG 2 – "KANONVRAGET", en armeret galease ?

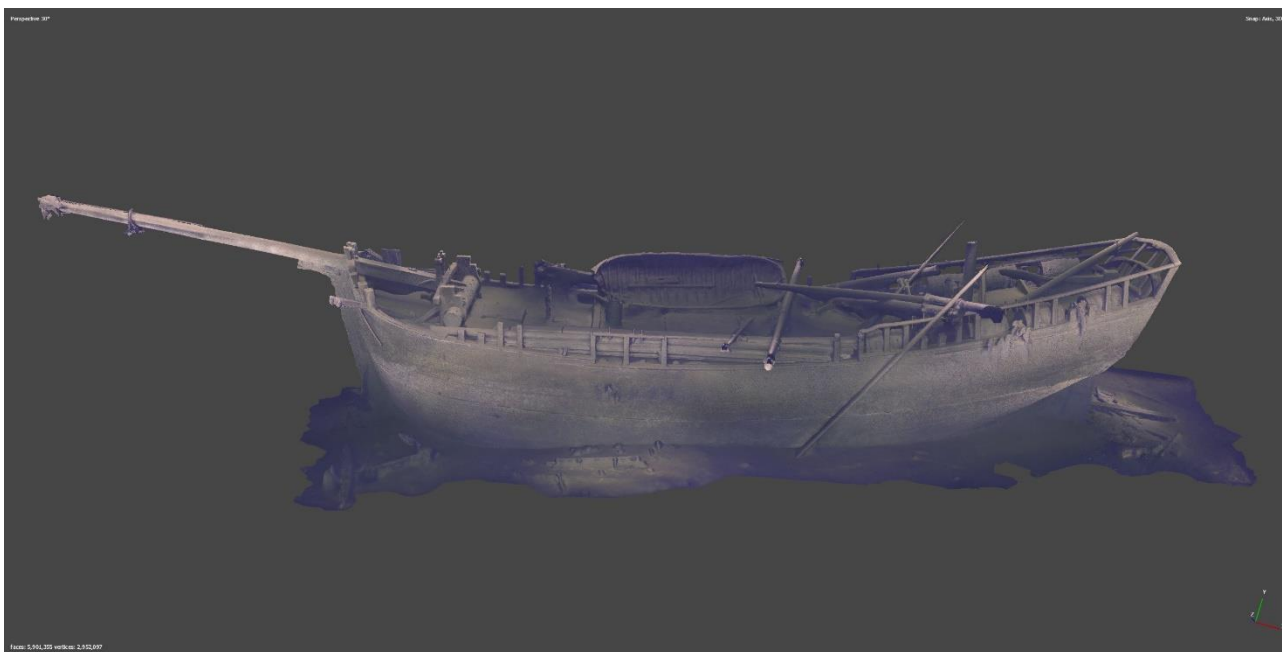
**VRAG 2 set fra bagbord side.**

Skibet er næsten intakt og man ser at plankernes halse slutter tæt i stævnernes spundinger. Kun i skibets agterende er der fra spejlet faldet planker af, da disse har været fæstnet med søm, som er rustet bort. Da netop spejlets planker mangler, er det muligt at kigge ind i agterkahytten. Fra denne er der faldet genstande ned på havbunden, blandt andet flere flasker. Men her har en særlig genstand også tiltrukket vores opmærksomhed: et træstykke med noget som ligner skrift. Har vi her fundet skibets navnebræt? Det vil den fremtidige bearbejdning af de fotogrammetriske optagelser kunne bidrage med at klarlægge.

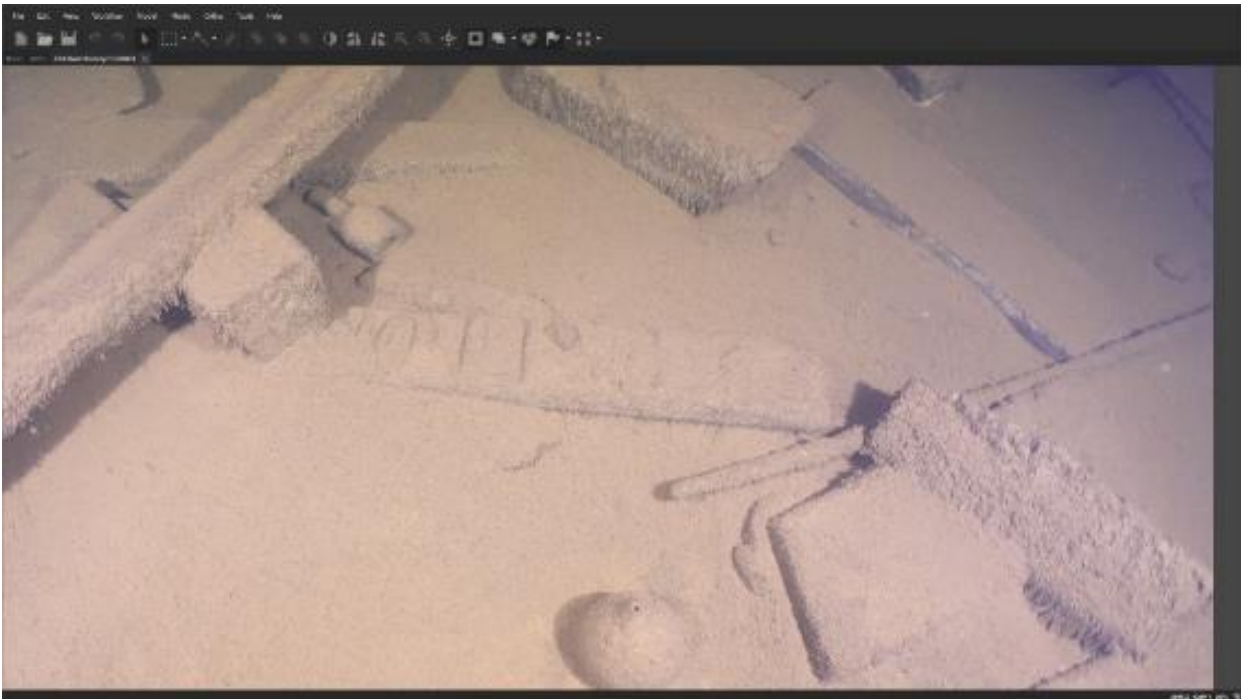
***VRAG 2 – Spor af skrift på et træstykke fundet under agterspejlet. Et muligt navnebræt?***

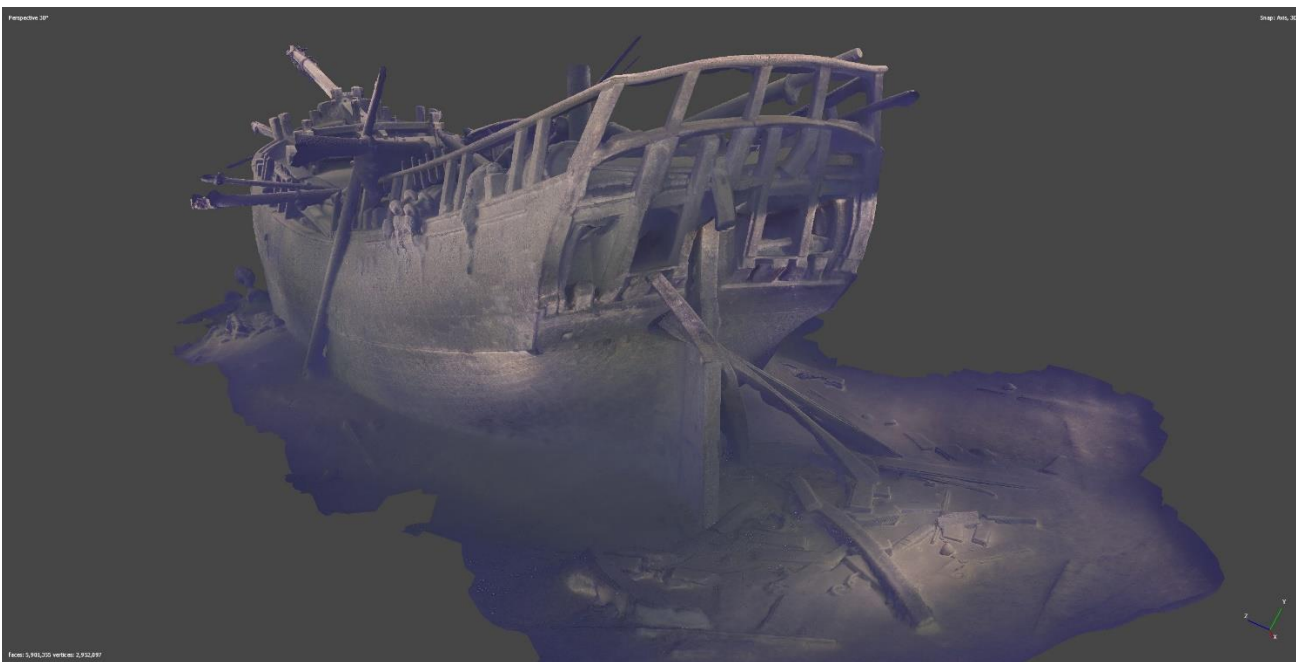
**VRAG 2 – Agterspejlet set fra bagbord side.**

I agterskibet er der under dækket indrettet en agterkahyt. Denne synes at have haft 4 åbninger ud mod agterspejlet, formentlig vinduer til luft og lys. Bag nedgangen til agterkahytten fra dækket findes mesanmasten, stående ret i skroget. På begge sider af masten er der bevaret en konstruktion som danner tre kasser, hvori man sandsynligvis har opbevaret skibet kompas og eventuelt grej til navigation. Et lille hul i den midterste del af kassen, som danner den agterste side af nedgangsluges karne kan have funderet som lyskilde. Her kan man også have placeret en lampe til belysning af kompasset. Ret foran for nedgangen findes to håndpumper, hvoraf pumpestangen for bagbord pumpe stadig er bevaret på sin plads.

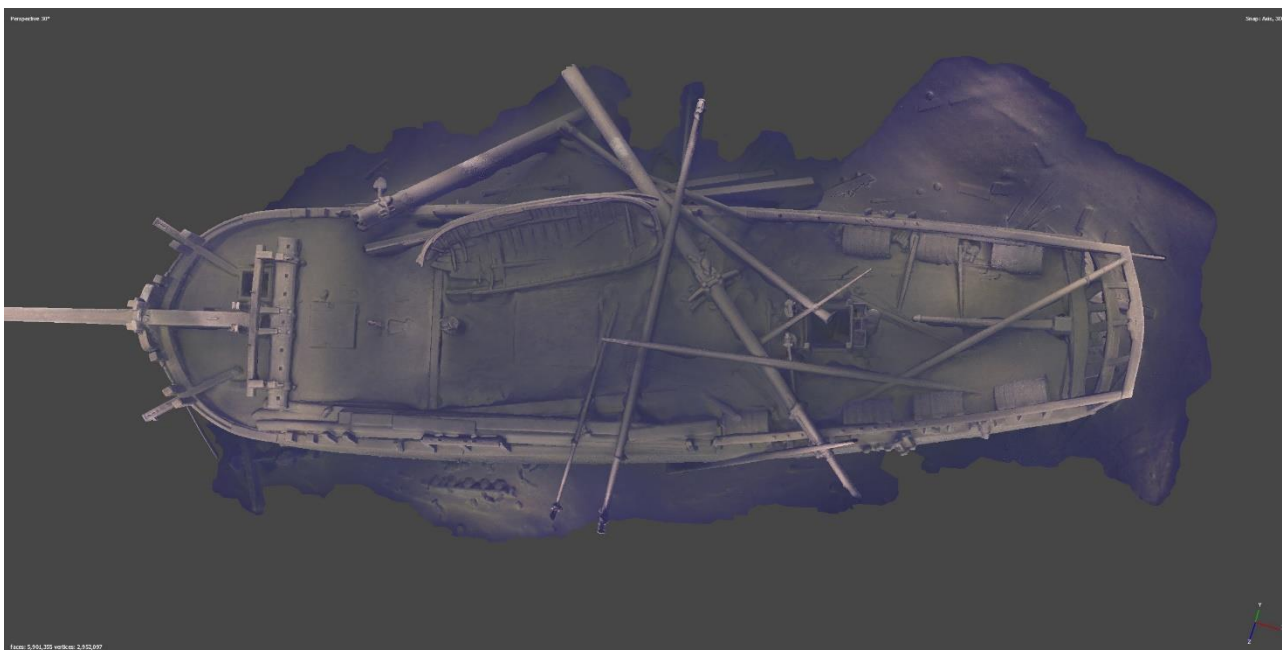
Skibet er bygget med ét stort sammenhængende dæk, med flere luger ned til lastrummet og måske mandskabsluk af agter for ankerspillet. Skibets stormast står i den forreste tredjedel af skroget og er brudt lige over dækket og ligger brækket i flere dele på dækket. Helt forrest i skibet er der et vandretliggende ankerspil, som er fæstnet til smukt udformede lodretstående pullerter. I spillet er der huller til håndspager som har været beregnet til at dreje spillet rundt med. To store jernankre med krumme ankerstokke af træ hviler på havbunden på begge sider af forskibet, et tredje mindre anker hænger fra rælingen i styrbord side.

Resterne af et bovspryd med dets forlænger stikker ud over den kraftige forstævn, hvor det er fæstnet til ankerspillet pullerter. En forlænger til bovsprydet er ikke fundet.

**VRAG 2 set oppefra.**

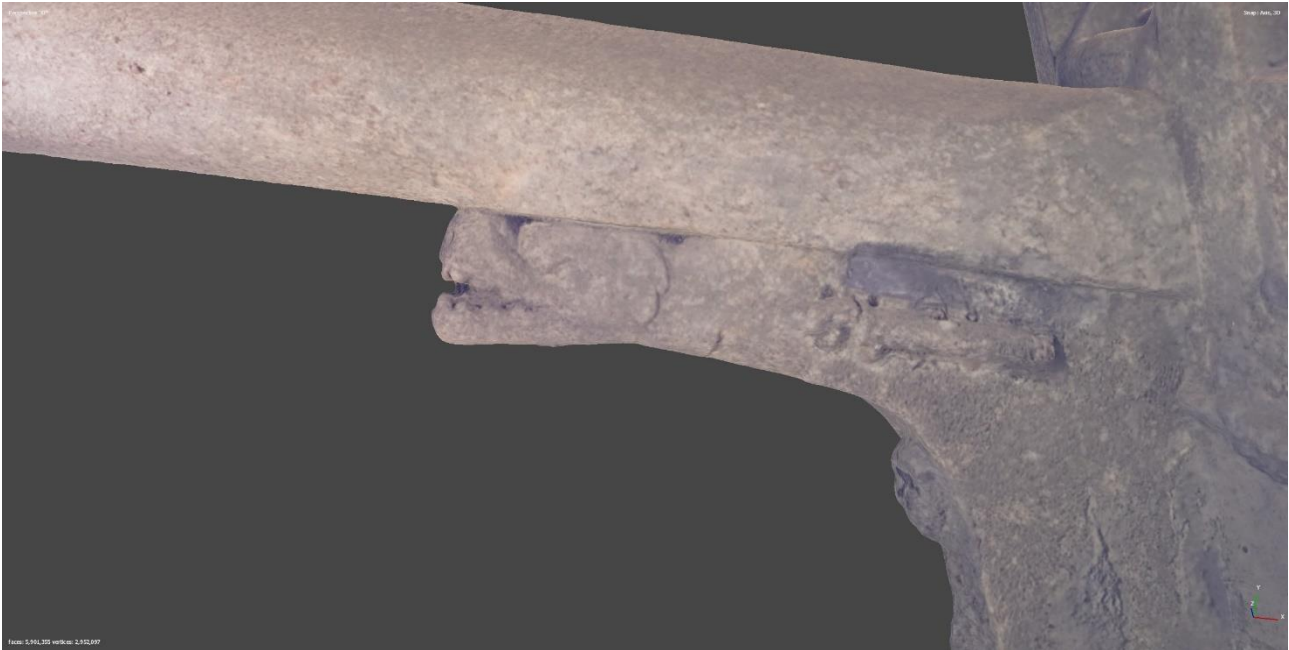
Et af skibets overraskelser var fundet af et meget velbevaret dragehoved, udskåret i træ som er fæstnet til et knæ i den øverste del af den kraftige forstævn. Den velbevarede udskåret træskulptur synes at brøle ud i Østersøens dyb. "Gribshunden" tænker vi, da vi øjner figuren første gang! Den udskåret figur, som står med åbent gab med farlige skarpe tænderne og stirrende onde øjne minder nemlig om en tilsvarende træskulptur, som for få år siden er taget op fra vraget af det danske kongelige krigsskib "Gribshunden", som er dateret til 1400-tallet (1486-1495). Dette skib brændte i 1495, og sank ved Stora Ekö uden for Ronneby i Skåne. Vraget af "Gribshunden" blev fundet i 1970'erne af lokale sportsdykkere og bliver nu undersøgt og udgravet af marinarkæologer. Det første indtryk er derfor at vi her på "Kanonvraget" ser noget tilsvarende, måske et andet dansk krigsskib fra 1400-tallet? Dog er dette nye skibs byggemåde en hel anden, og som nævnt minder det mere om 1700-tals skibsbyggeri. Om dragehoved kan tilskrives en lokal skik fra et område i Østersøen, er værd at undersøge.

### ***Det bevarede dragehoved under bovsprydet.***

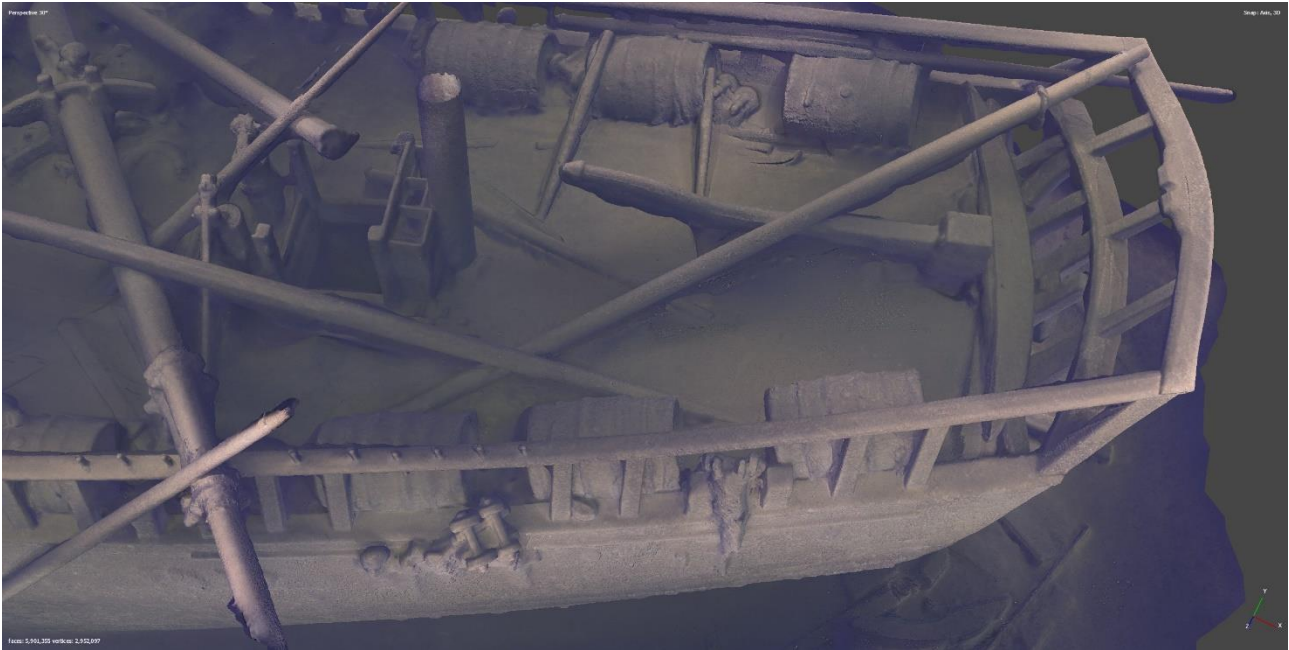
På hver side af agterdækket, er der ude i borde langs med rælingen anbragt tønder. Trætønderne er placeret således at der er skabt et mellemrummet mellem dem, hvori der er anbragt små kanoner. I Styrbord er der 3 tønder og i bagbord er der bevaret 4 tønder. Der fandtes stadig 3 kanoner i styrbord side og 2 kanoner i bagbord, Hvoraf den ene synes at været faldet ud over skibssiden, men stadig har hængt i dens nu forsvundne surringer. Måske kan vi her finde en indikation på, at skibet kan være kæntret mod bagbord, derved er kanoner i styrbord side faldet ind mod midstskibet (som de blev fundet) og kanonerne i bagbord er faldet ud over siden. At skibets båd og dækslasten også er væltet om mod bagbord side synes at bekræfte denne teori.

### ***Udsnit af VRAG 2, med kanoner og tønder på agterdækket.***

Man kan antage, at placeringen af tønderne på agterdækket ikke er tilfældig, men at de er anbragt for at danne en slags beskyttelse for besætningen og for kanonerne, næsten som kanonportene som vi ser på større orlogsskibe. Det kan antages, at man har ville skabe et værn i tilfælde af træfninger til søs.
